Ecologische quickscan

# *Esdoornlaan - Boslaan te Dronten*

In het kader van een functiewijziging

Realisatie 5 vrijstaande woningen op perceel kad. bek. gemeente Dronten sectie C, nr. 0525

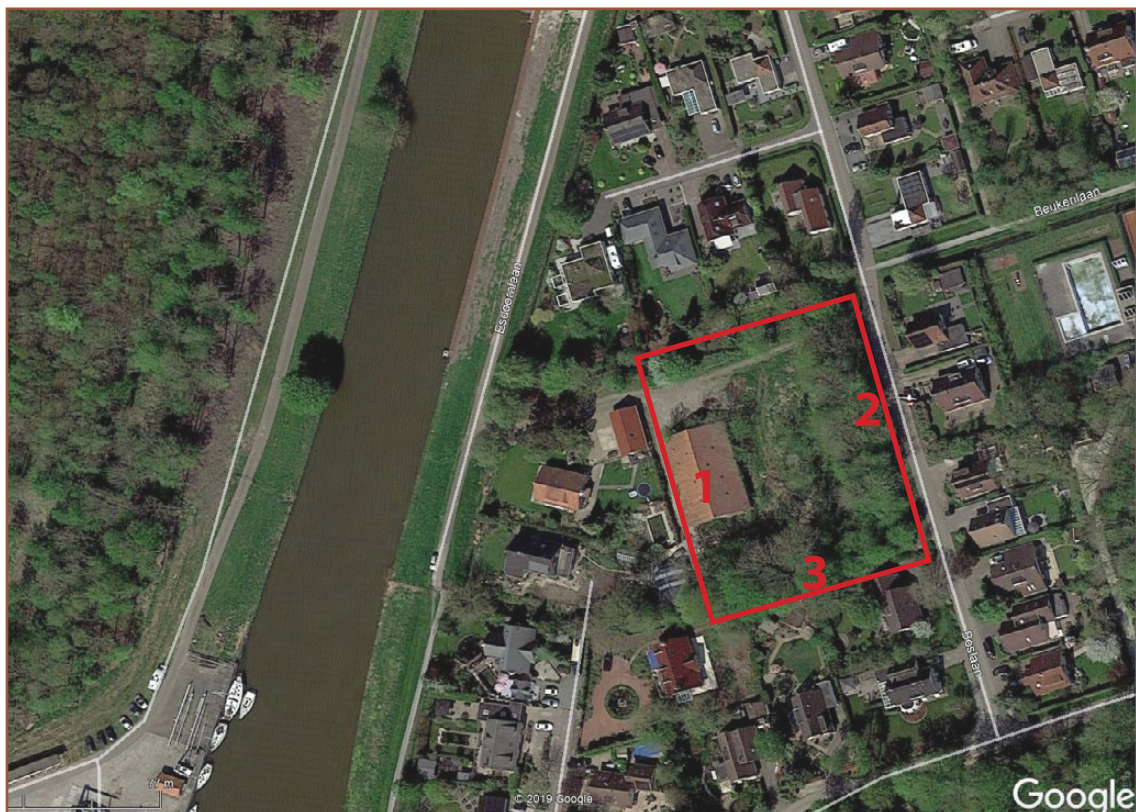
Afb. 1.1: Luchtfoto onderzoekslocatie (rood kader) tussen de Esdoornlaan en Boslaan. Bron ondergrond: Google-Maps2019. 1 = te slopen schuur, 2 = boom met spechtengat, 3 = voor vleermuizen geschikte boom met gebarsten schors.

De onderzoekslocatie betreft een terrein met een oppervlakte van ca. 4500 m<sup>2</sup> gelegen tussen de Esdoornlaan en Boslaan in Ketelhaven, gemeente Dronten (zie afb. 1.1 en 1.2). Het perceel is per auto te bereiken via een doodlopend deel van de Esdoornlaan en te voet via een klinkerpad in de noordwestelijke hoek ter hoogte van de Boslaan. Op het terrein staat een forse schuur die in het verleden als werkschuur voor agrarische bedrijvigheid in de omgeving dienst deed. De schuur verkeert in slechte staat door vandalisme en gebrek aan onderhoud: diverse deuren en ramen ontbreken, aan de binnenkant zijn veel vernielingen aangericht, een deel van het dak is overwoekerd met grassen en boompjes. Op het centrale deel van het terrein is een dikke laag slootmaaisel gestort. Langs de westrand van het terrein ligt een met klinkers verhard pad dat toegang geeft tot de achtertuinen van woningen aan de Esdoornlaan. Langs de overige perceelranden staan houtsingels met enkele grote zomereiken, esdoorns en essen. Andere boomsoorten zijn onder andere els en berk. Het terrein heeft een grotendeels verruigd karakter met veel houtige opslag en in het oostelijk en zuidelijk deel klimop als bodembedekker.

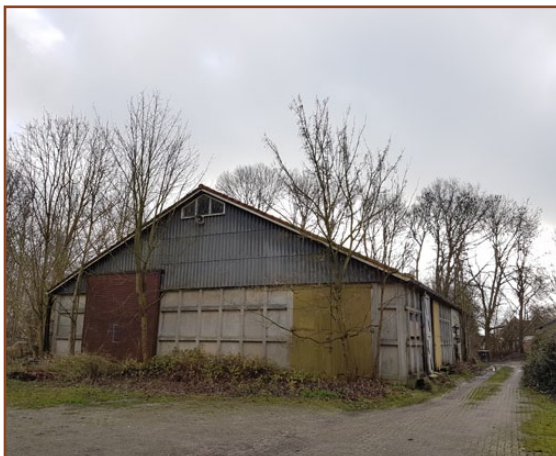
Afb. 2.1: De te slopen voormalige werkschuur vanuit noordwestelijke hoek gezien.

Het te slopen pand is geschikt als zomer-, kraam- en paarverblijfplaats van diverse vleermuissoorten die in de omgeving voorkomen (gewone en ruige dwergvleermuis, laatvlieger, gewone grootoorvleermuis). Tijdens milde winters kan het gebouw door kleine aantallen vleermuizen als winterverblijfplaats dienen. Sloop van het pand leidt mogelijk tot overtreding van artikel 3.5 lid 2 (opzettelijk verstoren) en lid 4 (beschadigen en vernielen van vaste rust- of voortplantingsplaatsen) van de Wet natuurbescherming. Nader onderzoek is noodzakelijk om vast te stellen of vleermuizen gebruik maken van het pand en zo ja welke functie(s) het heeft. Als sloop leidt tot overtreding van verbodsbepalingen is een ontheffing van de provincie Flevoland nodig.

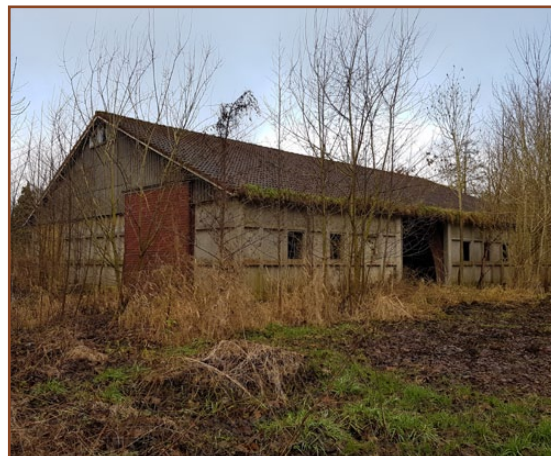
Afb. 2.2: Dezelfde schuur, gezien vanuit zuidoostelijke hoek. Aan de oostkant zijn de goten volledig dichtgegroeid met grassen en boompjes.

- Sloop van het pand leidt mogelijk tot overtreding van artikel 3.5 lid 2 (opzettelijk verstoren) en lid 4 (beschadigen en vernielen van vaste rust- of voortplantingsplaatsen) van de Wet natuurbescherming. Nader onderzoek is noodzakelijk om vast te stellen of vleermuizen gebruik maken van het pand en zo ja welke functie(s) het heeft. Als sloop leidt tot overtreding van verbodsbepalingen is een ontheffing van de provincie Flevoland nodig. Voer het onderzoek uit conform de richtlijnen van het Vleermuisprotocol 2017.

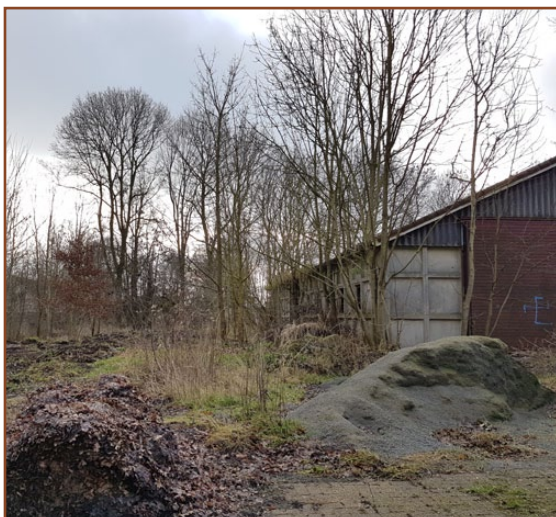
Afb. 2.3: Centrale, kale deel terrein (links) en schuur (rechts) in zuidelijke richting gezien.

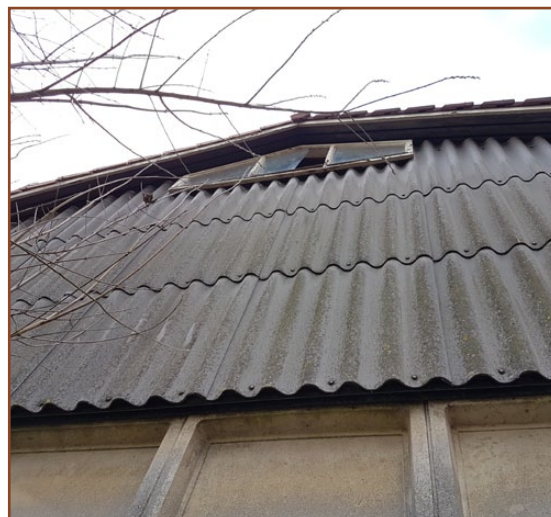
Afb. 2.4: Detail buitenzijde kopgevel. Vleermuizen hebben toegang tot de ruimte tussen pannen en dakbeschot en tot de ruimte achter boeidelen.

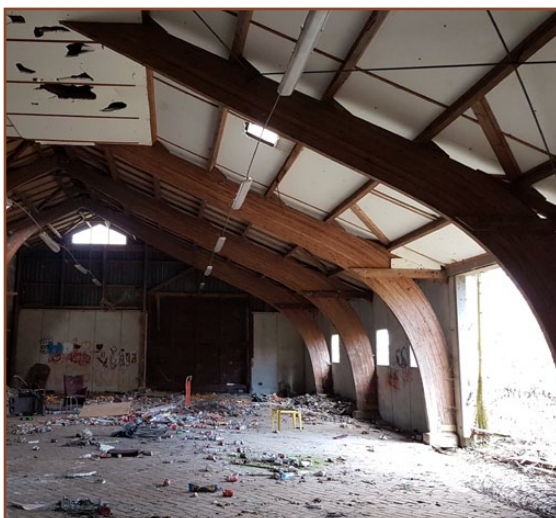
Afb. 2.5: Binnenkant schuur. Door vandalisme en gebrek aan onderhoud is het pand sterk vervallen. Duidelijk te zien zijn de grote hoeveelheden afval.

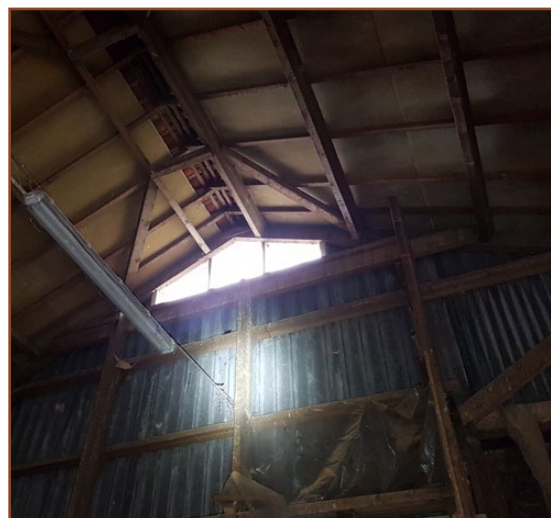
Afb. 2.6: Binnenzijde kopgevel met de enkellaags golfplaten afwerking.

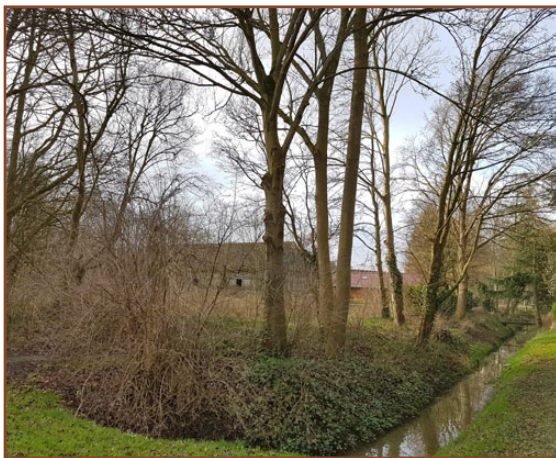
Afb. 2.7: Noordoostelijke hoek projectgebied met rechts de sloot op de perceelgrens.

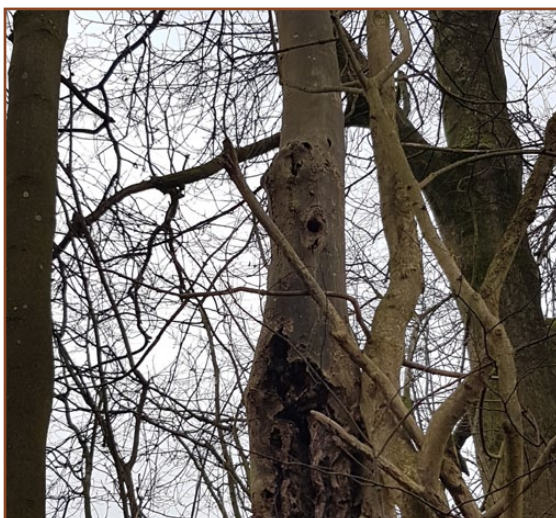
Afb. 2.11: boom met rottingsgaten en spechtengaten in zuidelijk deel perceel.

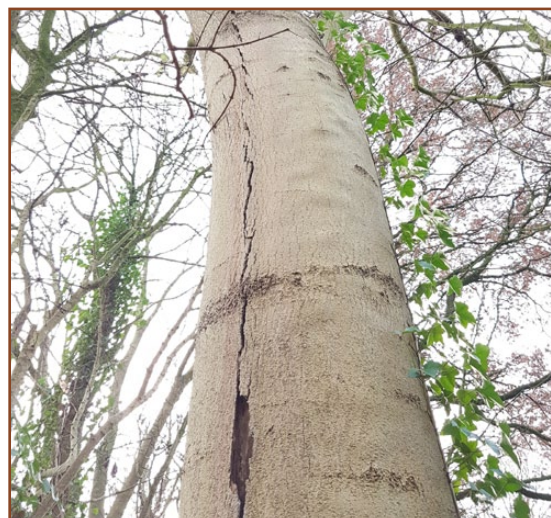
Afb. 2.12: boom is oostelijke bomenrij met gebarsten schors, waardoor een voor vleermuizen geschikte ruimte is ontstaan op diverse plekken langs de stam.

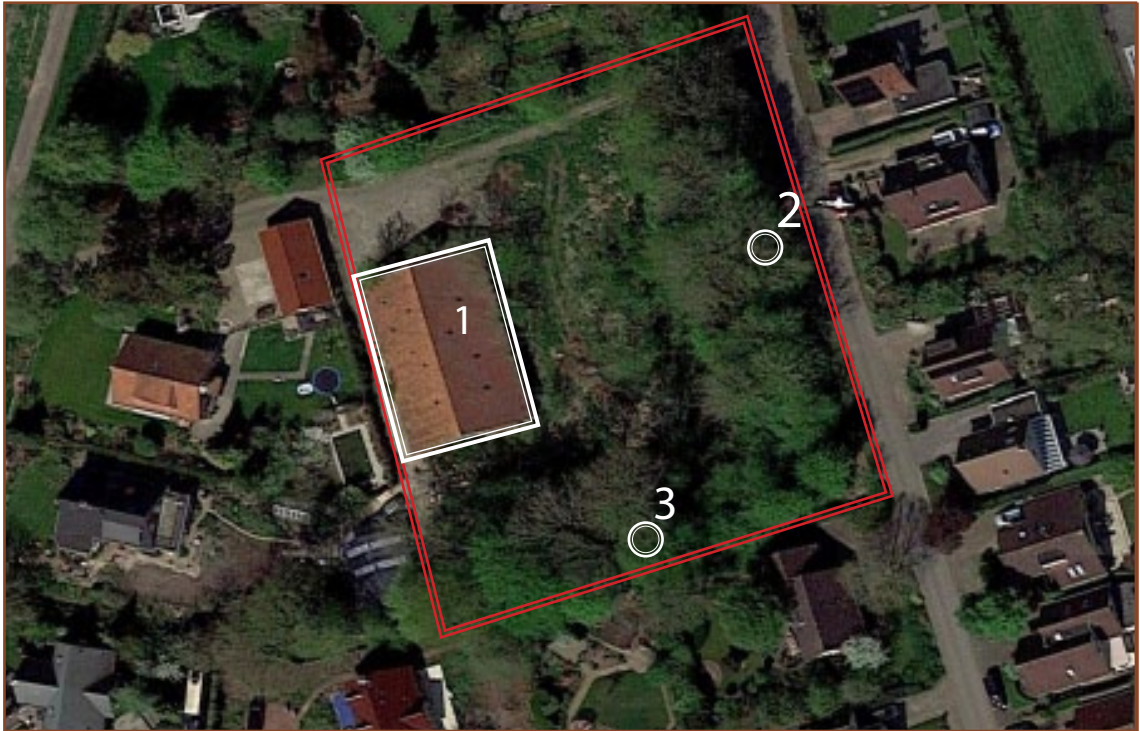
Afb. 1.1: Luchtfoto onderzoekslocatie (rood kader) tussen de Esdoornlaan en Boslaan met de te slopen werkschuur (1, wit kader), de te kappen stam met holtes (2) en de te kappen esdoorn met scheur (3). Bron: Aerodata Surveys International, GoogleMaps2020

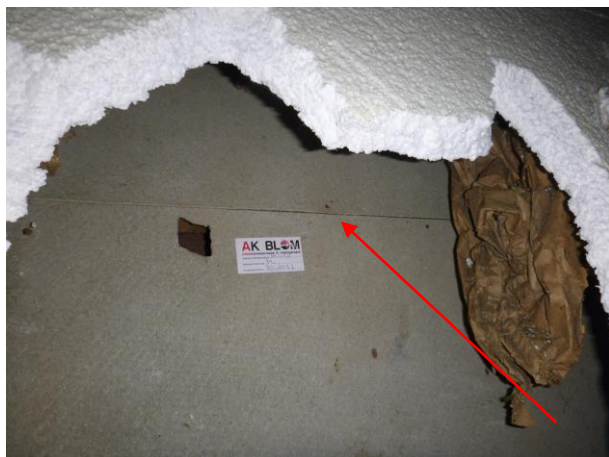
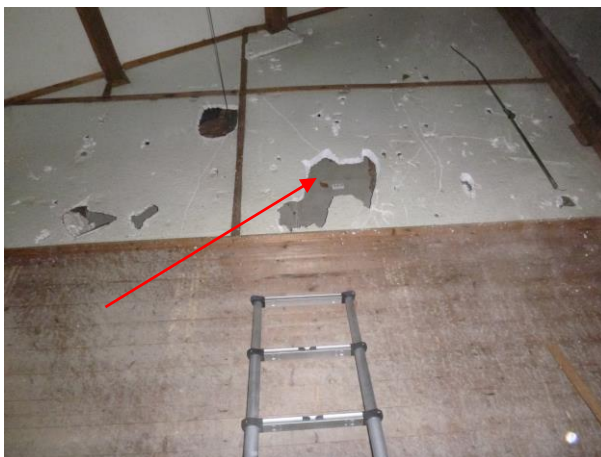
**Bron 1:** Asbesthoudend plaatmateriaal tegen de gevels aan de binnenzijde van de voormalige landbouwschuur

| Soort materiaal | Plaatmateriaal |

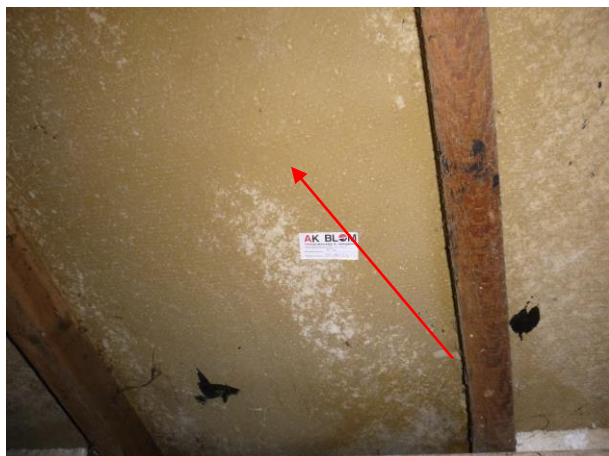
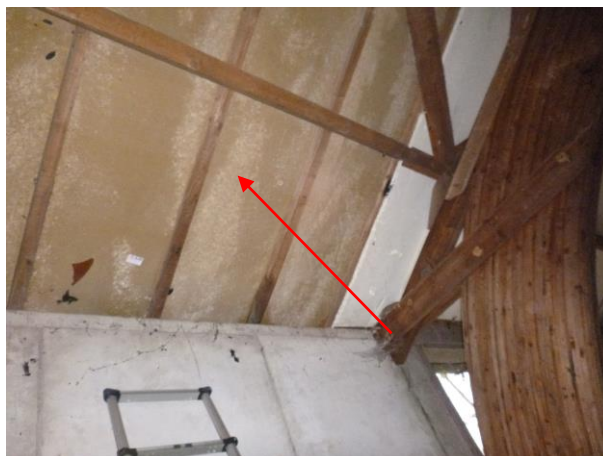
**Bron 2:** Asbesthoudend plaatmateriaal (dakbeschot) op het dak onder de dakpannen van de voormalige landbouwschuur

| Soort materiaal | Plaatmateriaal (dakbeschot) |

| Opmerkingen voor een veilige verwijdering<br>(zie SMA-rt bijlagen in deze rapportage) | Werken op hoogte |

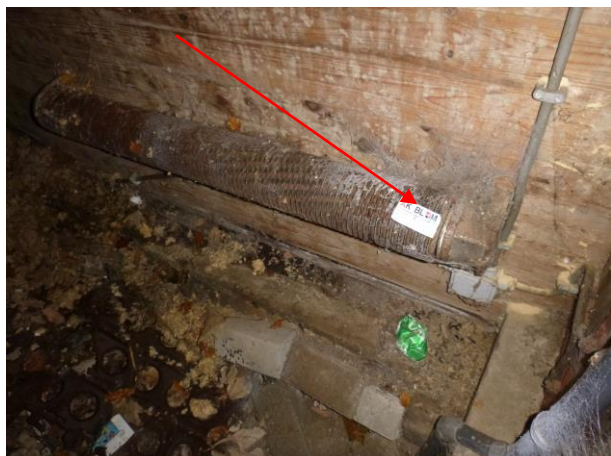
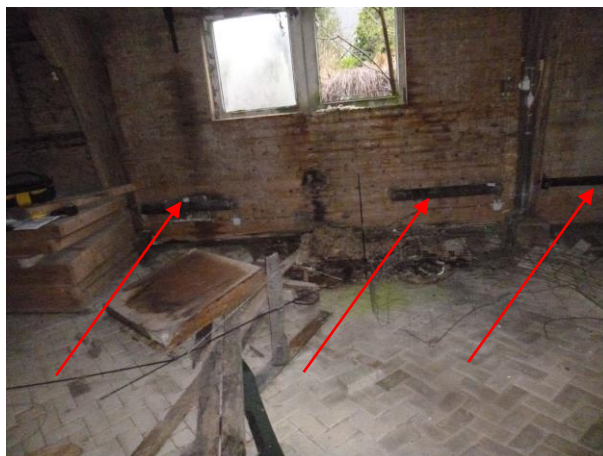
**Bron 4:** Asbesthoudende pakkingen in de elektrische warmtetoestellen van de voormalige landbouwschuur

| Soort materiaal | Pakkingen |

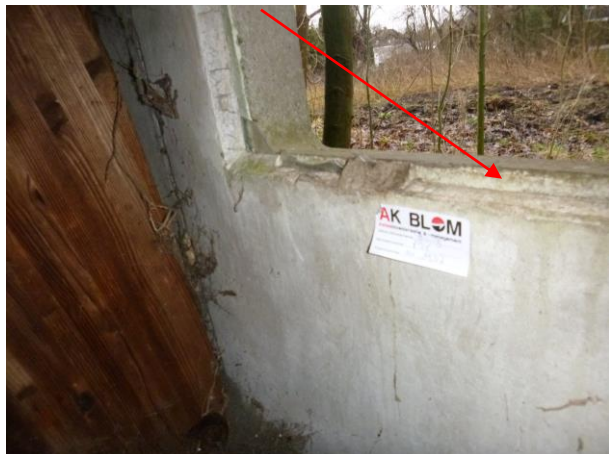
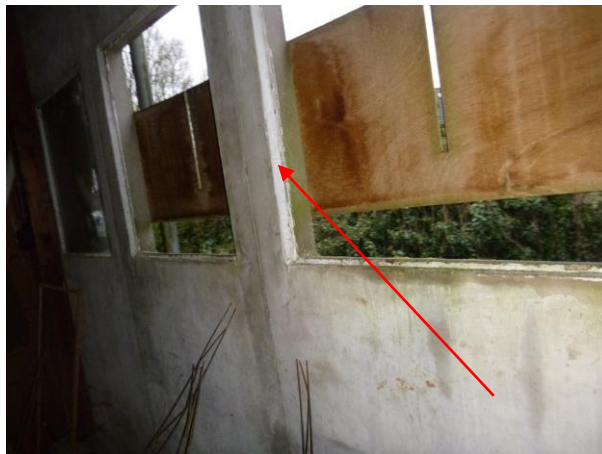
**Bron 5:** Asbesthoudende stopverf langs de uitsparingen in de betonnen gevelelementen van de voormalige landbouwschuur

| Soort materiaal | Stopverf |

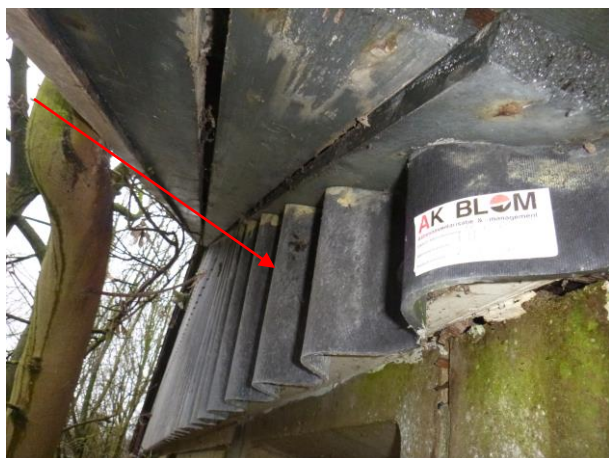
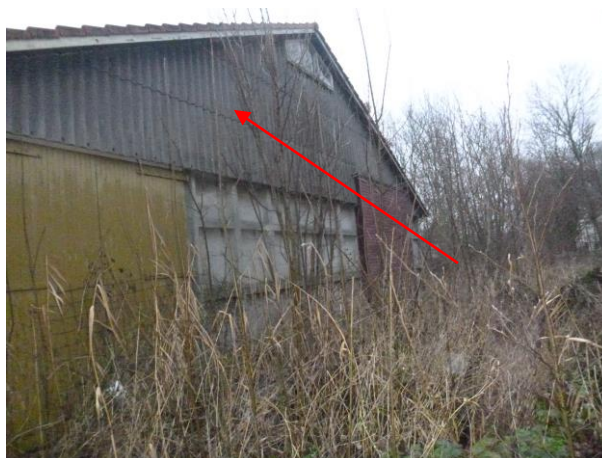
**Bron 6:** Asbesthoudend golfplaatmateriaal tegen de gevel van de voormalige landbouwschuur

| Soort materiaal | Golfplaatmateriaal |

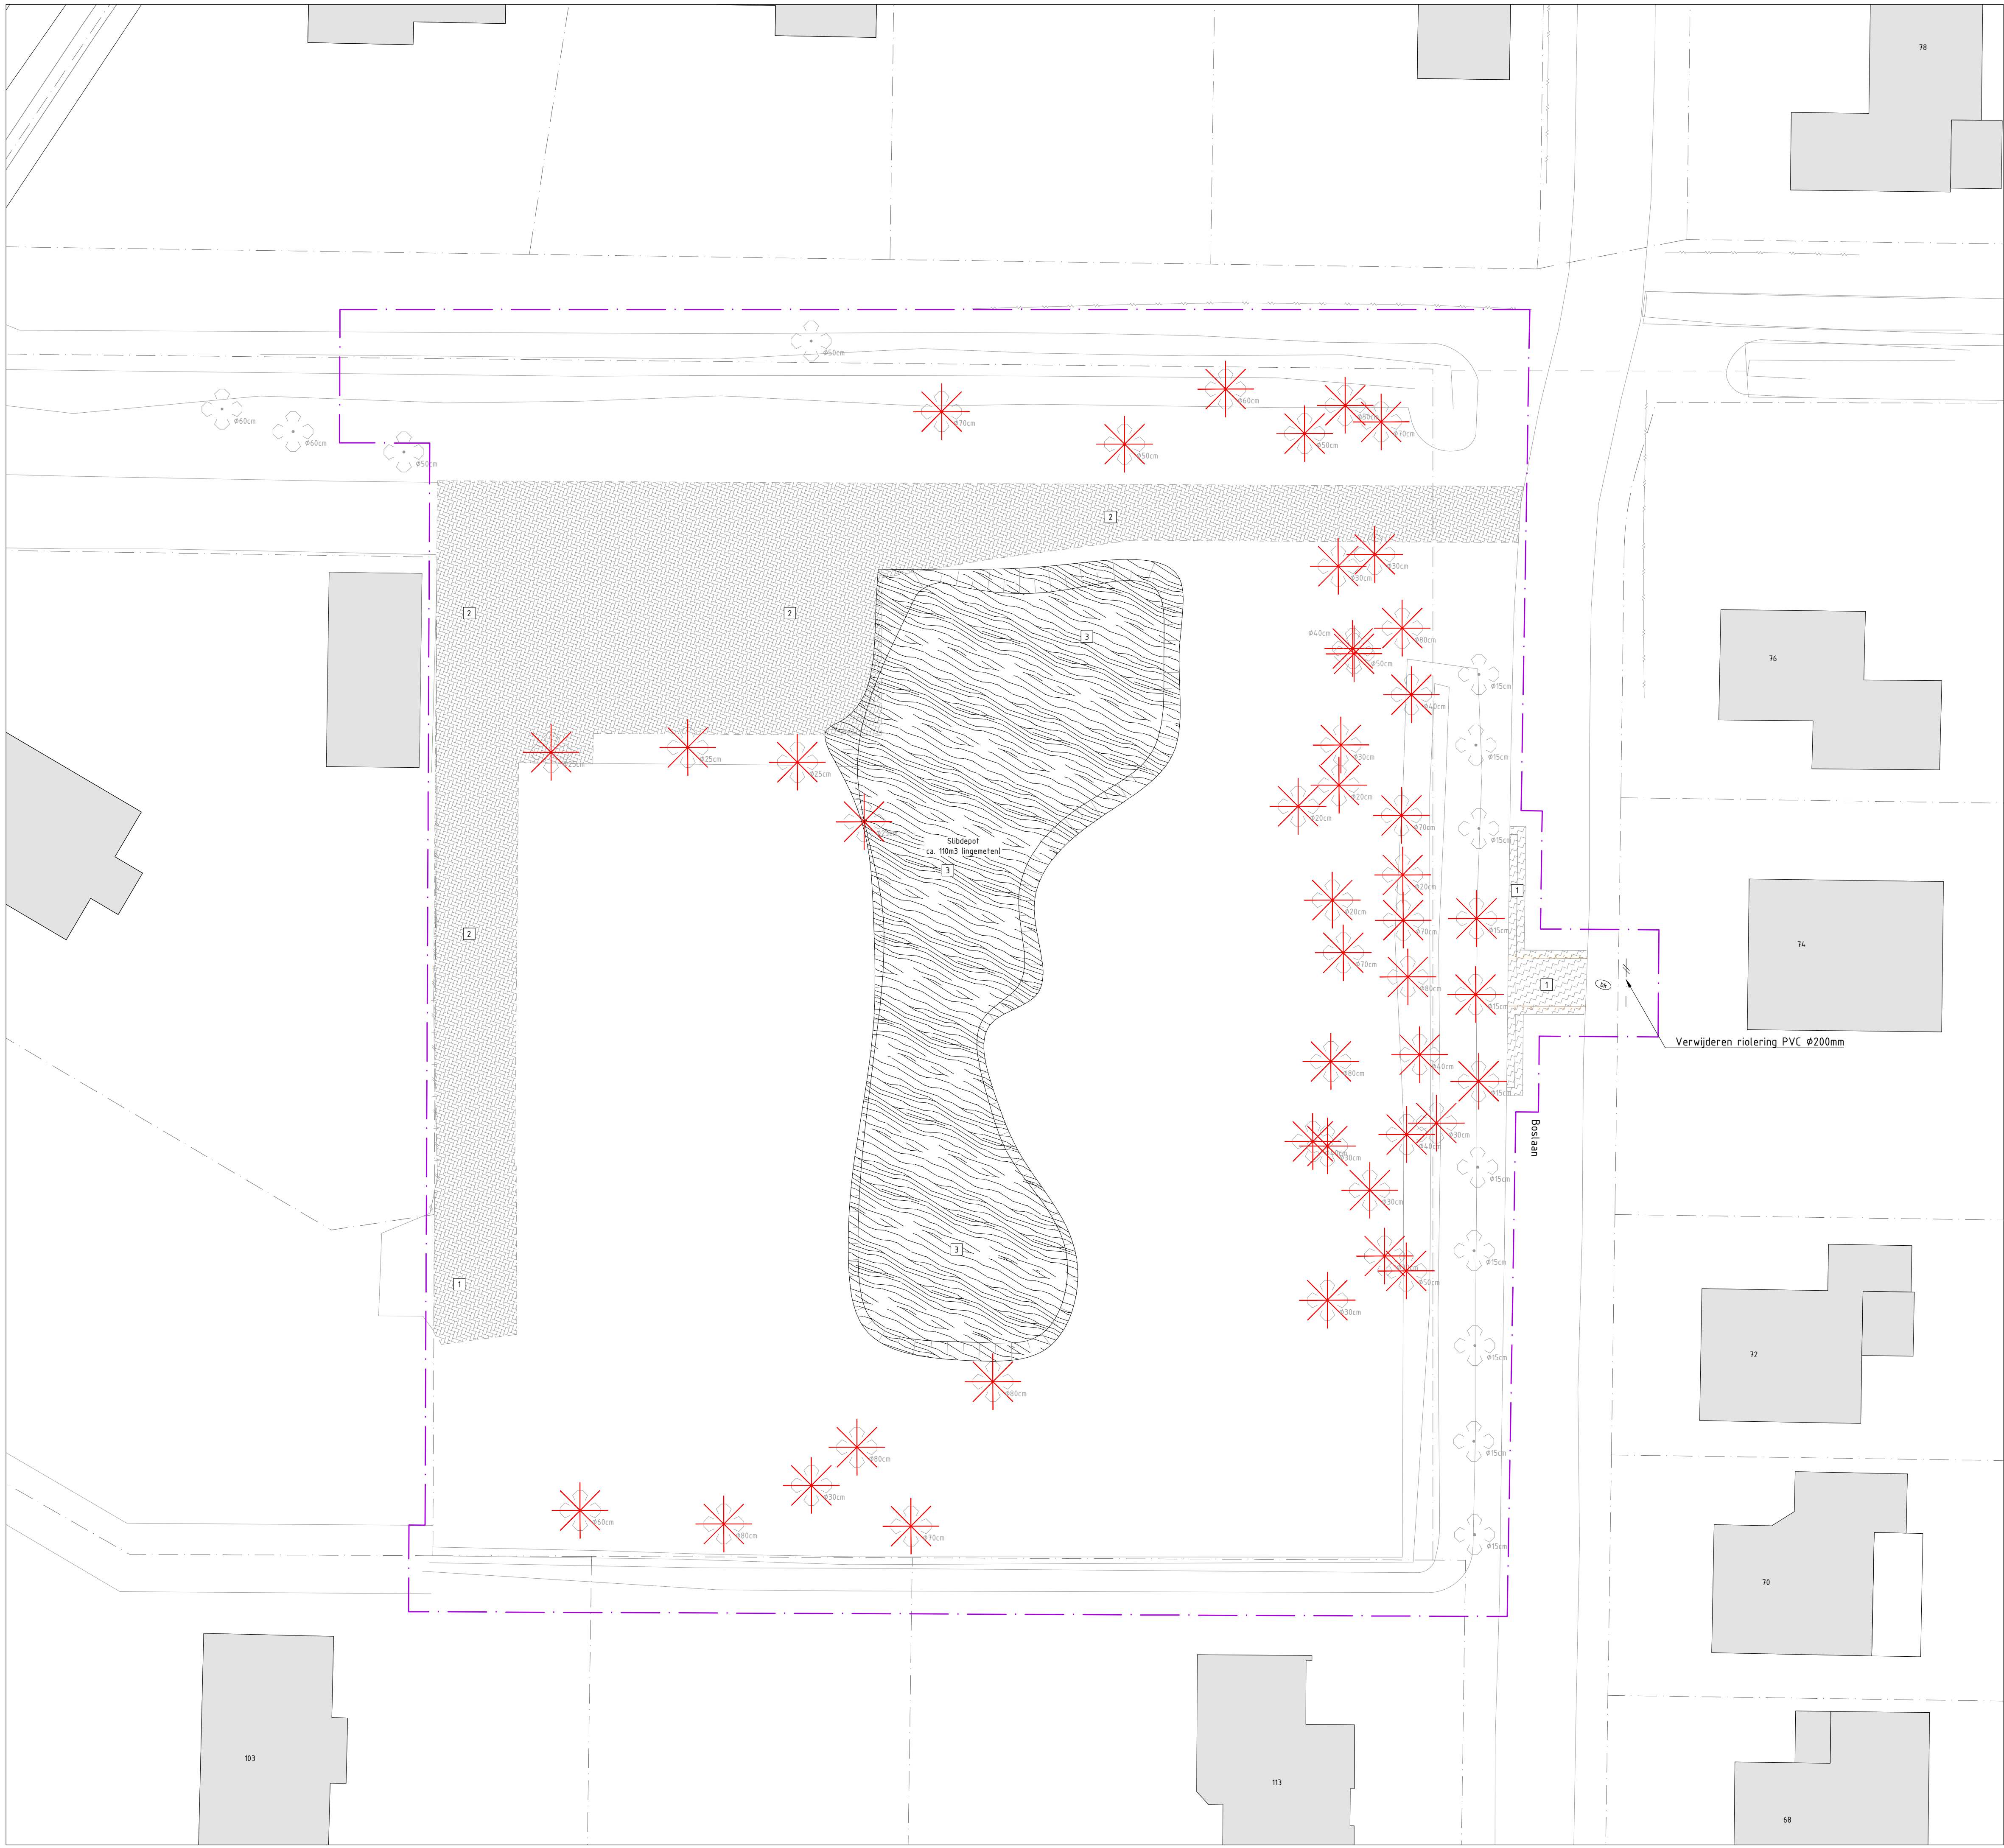
- 1 Frezen asfalt
- 2 Verwijderen betonstraatsstenen incl. eventuele kantopsluiting
- 3 Slibdepot
- Zaaglijn asfalt
- Te kappen boom, met stamdiameter
- Perceelsgrens bestaand
- Projectgrens
